Prüf- und Zertifizierungsstelle im BG-PRÜFZERT

PRÜFPROTOKOLL TEST RECORD

Nr./No.: 2010 23062

2.2 Bauart, Bezeichnung/ Dachtrittsystem "Snap Step"

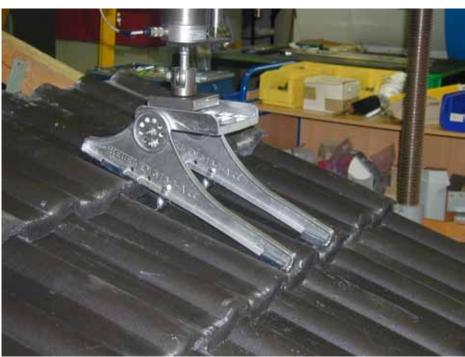
Bild 1: Prüfung des Steigtritts, Dachneigung 20°

- a) bei der geringsten der möglichen Dachneigungen
 Lastplatte bündig mit der der Dachfläche zugewandten Kante der Plattform (s. Bild 1)
- b) bei der größten der möglichen Dachneigungen
 Lastplatte bündig mit der der Dachfläche abgewandten Kante der Plattform
- c) bei Trittflächen und Laufrosten zusätzlich mittig zwischen den Laufroststützen (s. Bild 2)

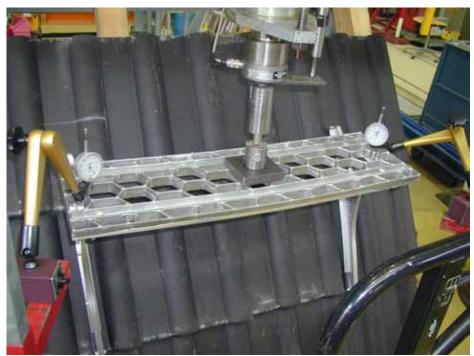
Bild 2: Prüfung des Standrostes in Stützweitenmitte
